EL PROYECTO DE CONSERVACIÓN DE LA TABLA PICTÓRICA DE SAN ROQUE

Rocío Magdalena Granja

Este artículo recoge los resultados de los estudios, investigación e intervención realizada sobre la magnífica tabla pintada por Esturmio denominada *San Roque* (Fig.1).

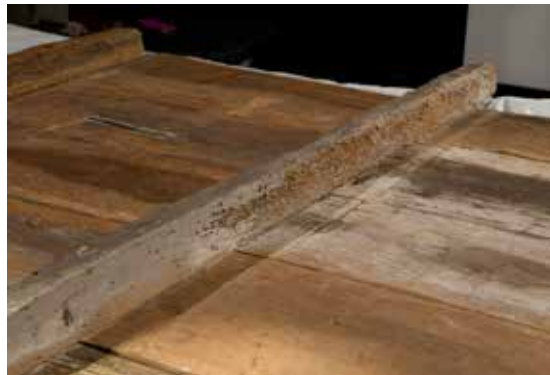
Como consecuencia de un grave ataque producido por hongos de pudrición en el reverso, la madera, en determinadas zonas, presentaba una pigmentación oscura y se disgregaba con facilidad. La desaparición de la celulosa o lignina se traducía en la carencia de sus propiedades mecánicas. Pero este daño sobre la estructura lignaria no solo se debía a la afección microbiológica. Un grave ataque de insectos xilófagos, pertenecientes a las familias *Anobiidae*, *Lyctiidae* y *Cerambycidae*, habían dejado su huella a través de numerosos orificios y galerías perforadas sobre la madera. En los travesaños el daño era tan grave que algunos de estos prácticamente habían perdido su funcionalidad (Fig. 7).

Fig. 7. Deterioro en el travesaño producido por insectos xilófagos.

Ha sido inevitable la restitución de dos de los travesaños puesto que presentaban un grave deterioro provocado por los insectos xilófagos. Se realizan unos nuevos que reúnen las mismas características que los originales tanto en materialidad como en forma, utilizando para ello maderas curadas. Algunas de las dobles colas de milano colocadas en las zonas de uniones de paneles estaban despegadas de la caja donde se ubican. Aquellas que lo han permitido, se ha extraído, limpiado y recolocado, adheriéndolas de nuevo al soporte pictórico. Uno de estos lazos de refuerzo había desaparecido, por lo que se ha colocado una nueva pieza de similares características en su lugar.

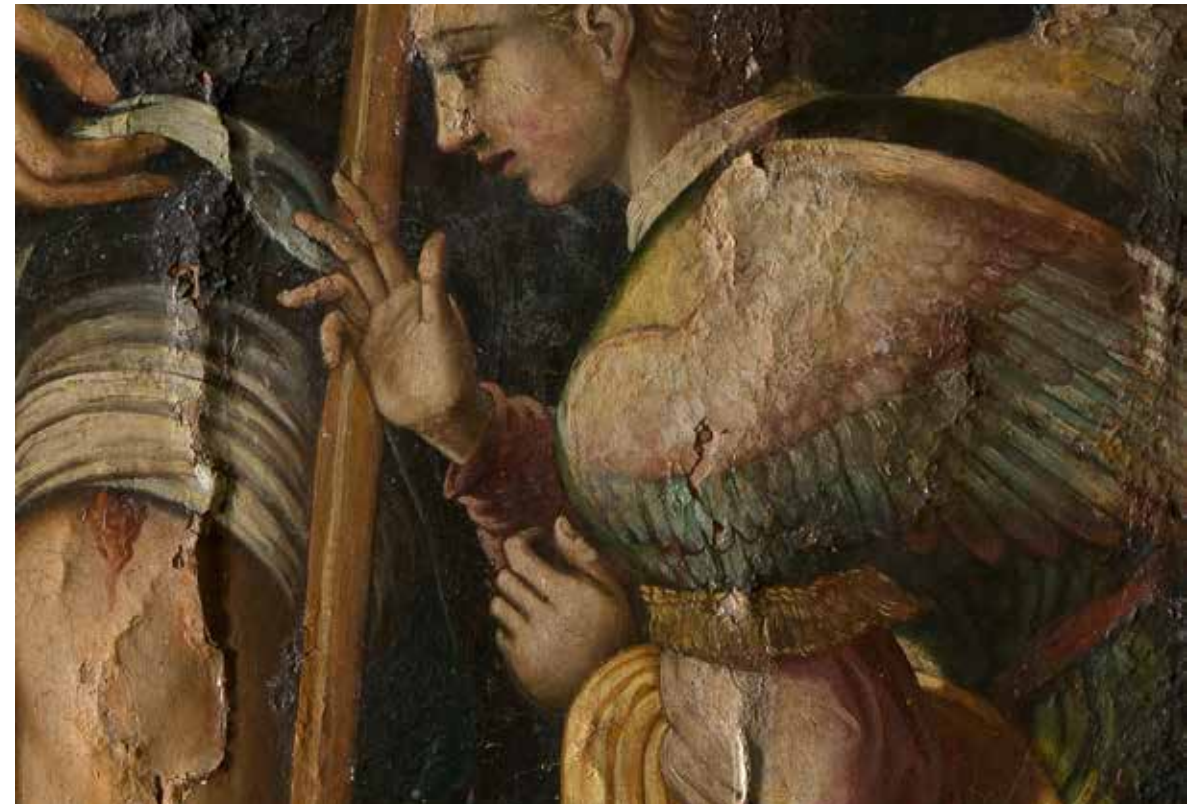
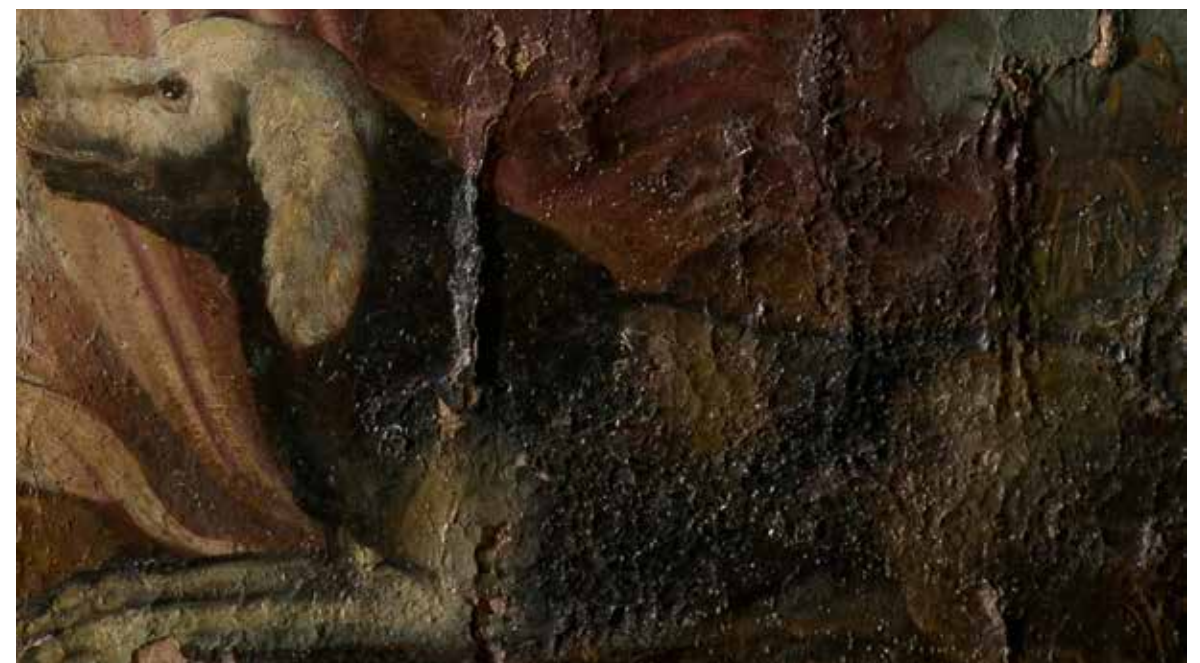
confrontado entre el encañamado, el enlizado y el soporte lignario, asociado a su relación con las condiciones higrotérmicas a la que se ha sometido la obra a lo largo de su historia, ha ocasionado graves problemas de adhesión entre estos estratos que han incidido directamente en los estratos superiores, preparación y película pictórica, ocasionando graves levantamientos y zonas pulverulentas de estratos pictóricos con grave peligro de desprendimientos, además de pérdidas irreversibles, algunas de ellas en forma de grandes lagunas en la superficie pictórica (Fig. 8).

Fig. 8. Estudio realizado mediante técnica de luz rasante. Se ponen de manifiesto las irregularidades originadas por separación de estratos, levantamientos y cuarteados anormales.

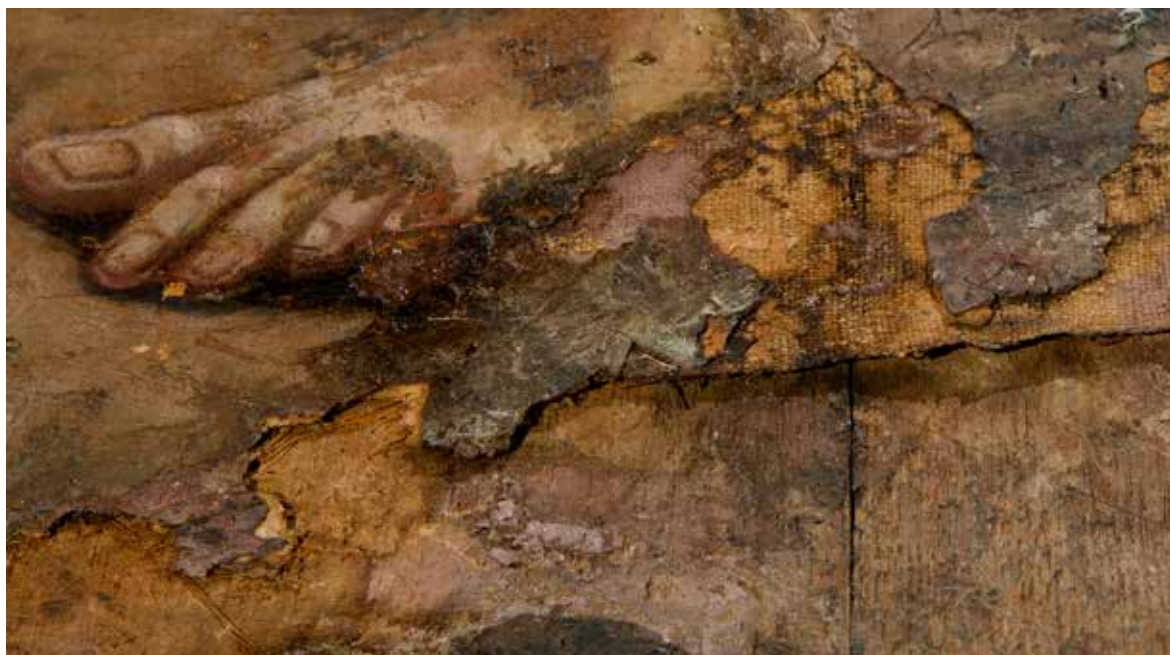
En el momento de la construcción del soporte, durante la operación del enlizado, se dejó una franja de unos diez centímetros de altura, localizada en la zona inferior de la obra, sin cubrir con el lienzo (Fig. 9). Este defecto constructivo provocaba una menor adherencia de la capa de preparación y de la capa pictórica con la madera, dando lugar a la considerables pérdidas de estos estratos en la zona baja de la tabla.

Fig. 9. Defectos de técnica de construcción. Zona no enlizada en origen que ha favorecido la pérdidas de estratos pictóricos.

Sobre aquellas zonas en las que el lienzo había desaparecido y en la zona inferior de la composición pictórica, que desde el origen no presentaba enlizado, se colocan injertos de tela de lino con similar trama y densidad de hilos que el lienzo original (Fig. 17).

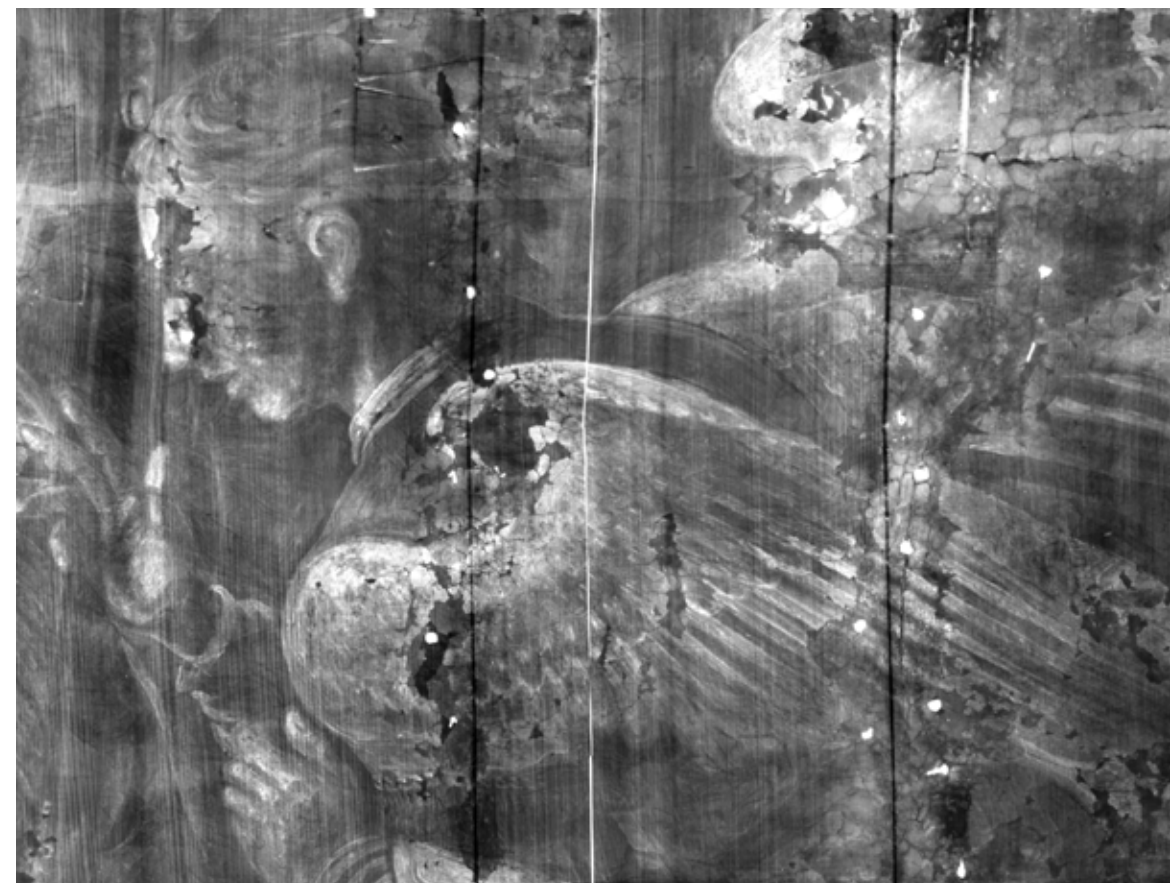
Una de las malogradas actuaciones había sido la fijación de algunas zonas del enlizado al soporte lignario por medio de casi un centenar de elementos metálicos. La colocación de estos pequeños clavos obedecía a una inapropiada intervención que habría recurrido a esta solución para paliar la separación entre el lienzo y la madera. Ocultos la gran mayoría por estucos y repintes, estos clavos oxidados habían debilitados las fibras textiles. La mayoría estaban clavados directamente sobre el lienzo, aunque otros lo hacían directamente sobre el estrato de color original provocando su aplastamiento (Fig. 10).

Fig. 10. Examen radiográfico que aporta información sobre la técnica de ejecución, sistema constructivo, daños e intervenciones anteriores como los elementos metálicos que fijaban el lienzo a la madera.

Se ha puesto un gran empeño en la extracción de los elementos metálicos que fijaban el enlizado original en varias zonas de la superficie pictórica pues la oxidación del metal produce un efecto negativo sobre la mayoría de los materiales.

Algunas de estas puntillas quedaban visibles sobre la superficie, y se eliminan en una primera fase, sin embargo la gran mayoría se ocultaban bajo los estucos y repintes por lo que se extraen una vez realizada la limpieza.

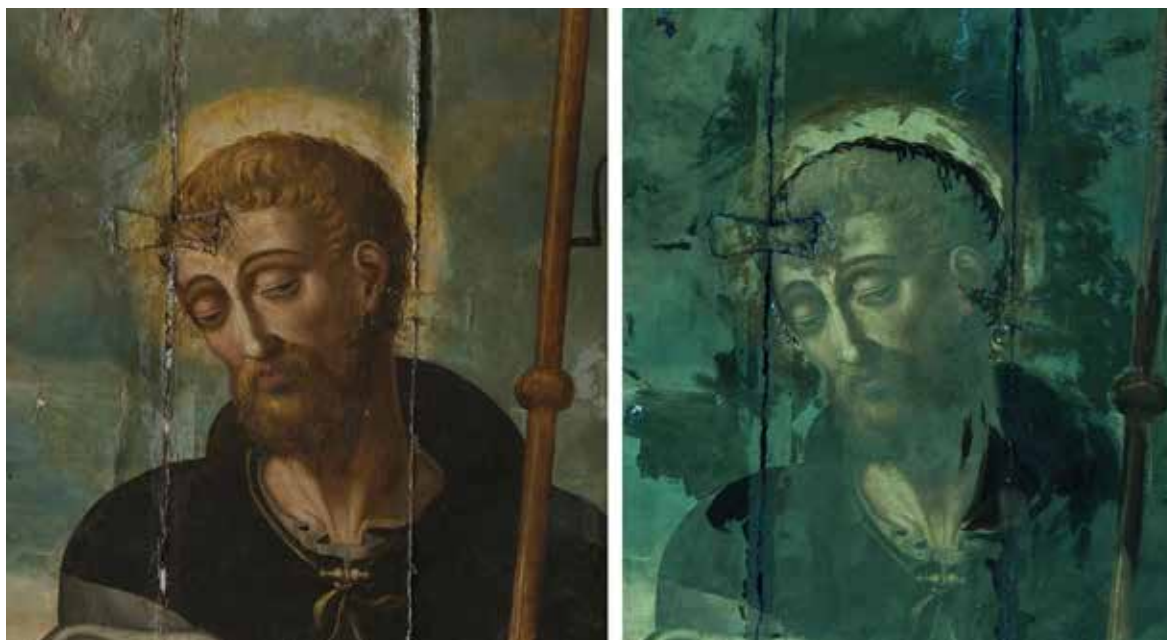
Fig. 11. Detalle del estado inicial e imagen comparativa realizada con fluorescencia ultravioleta donde se llegan a distinguir determinadas intervenciones y repintes realizados en distintas épocas.

Los abundantes repintes muy abundantes se localizaban principalmente en la zona circundante a la junta de paneles, en la zona inferior de la tabla y principalmente en la mitad derecha de la composición pictórica. Estos retoques, realizados con técnica oleosa, presentaban una ejecución de escasa calidad y pobre gama de color, desmereciendo completamente el virtuosismo del color original (Fig. 11).

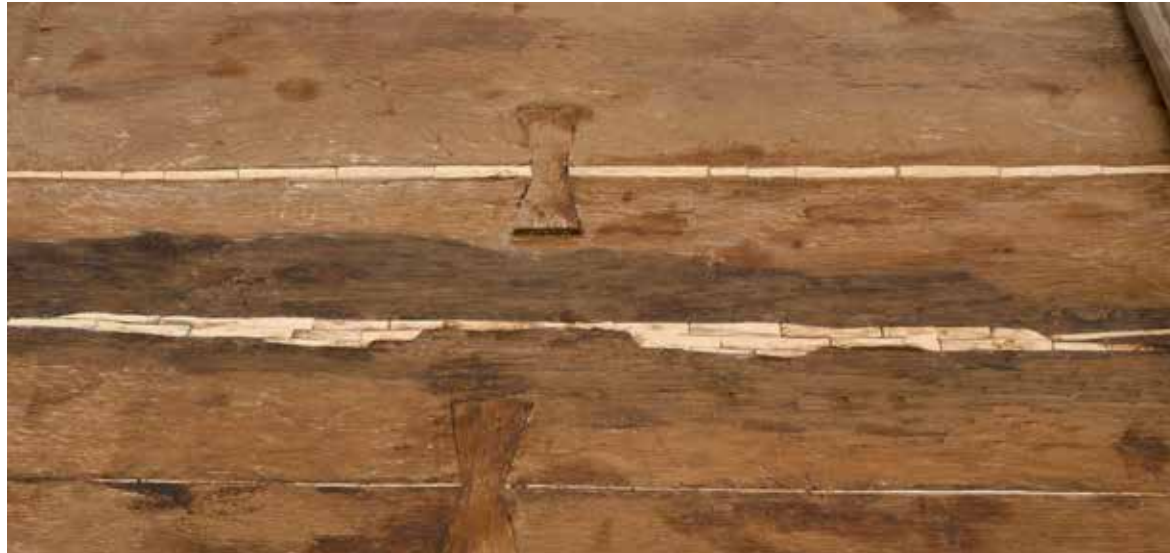
Fig. 12. Detalle del reverso: resanes y reintegración del soporte.

En los espacios abiertos que queda entre paneles y en zonas donde la madera ha perdido un considerable volumen se colocan pequeñas piezas de madera siguiendo la veta de la madera, adheriéndolas con polvo de madera tamizado y adhesivo polivinílico (Fig. 12). Los orificios de salida y galerías originadas por los insectos xilófagos se saturan introduciendo una masilla compuesta de polvo de serrín tamizado de la misma madera que el soporte mezclado con acetato de polivinilo. Esta pasta se adhiere fácilmente a las paredes de la madera y contribuye a recuperar su resistencia. El reverso finalmente se protege con resina acrílica en disolvente orgánico.

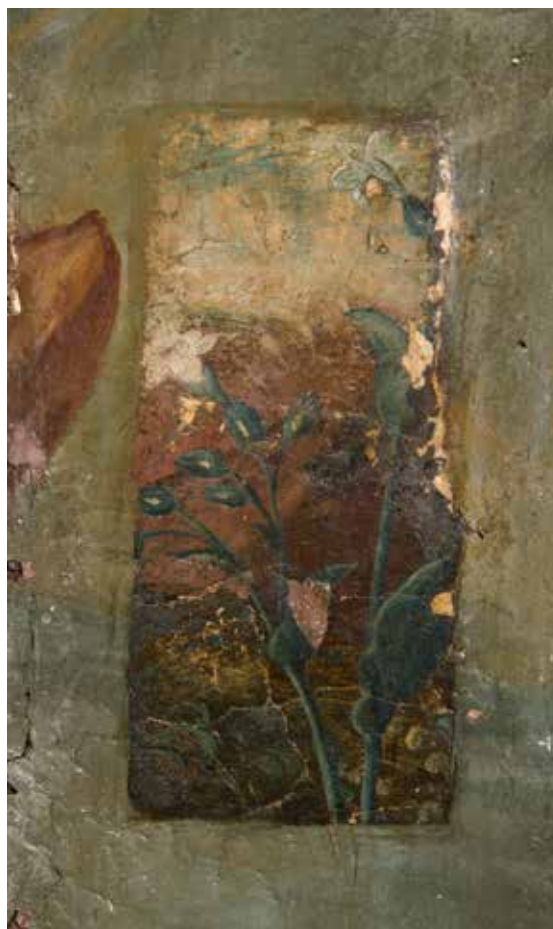
Fig. 14. Fase de eliminación de barnices, repintes y estucos que cubren en su totalidad el original, visible en la zona central, una vez retiradas las intervenciones anteriores.

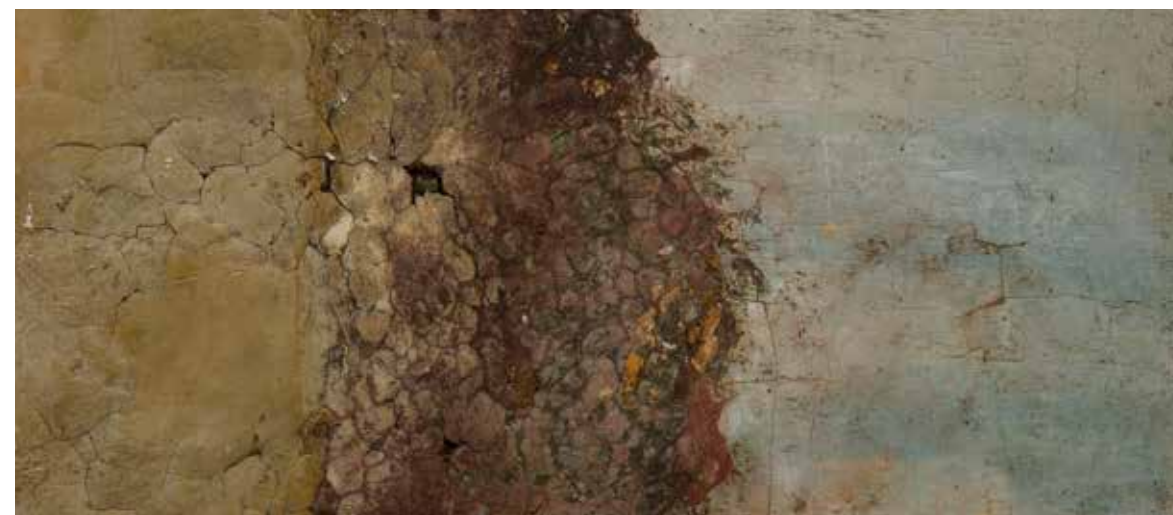
Fig. 15. Etapas de la fase de limpieza. De izquierda a derecha: estado inicial, retirada de barnices y repintes y, finalmente, es visible el color original una vez retirados los estucos.

en el resto de la composición. Gran parte de los estucos irregulares y desbordantes sobre el original estaban compuestos por distintos materiales prácticamente insolubles, por lo que la mayoría han tenido que ser eliminados mecánicamente (Fig. 15 y 16).

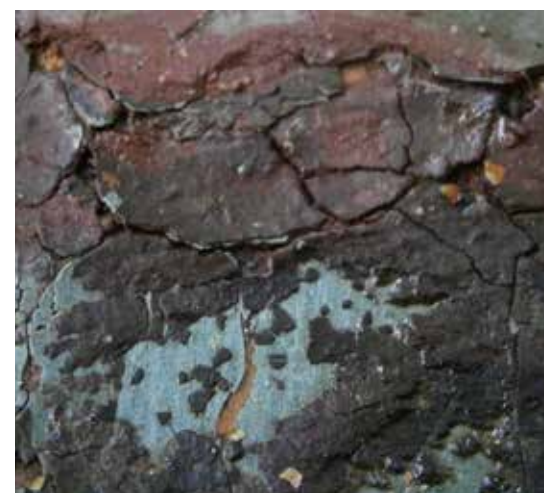
Fig. 16. Detalle de repintes y estucos cubriendo el color original (azul claro).

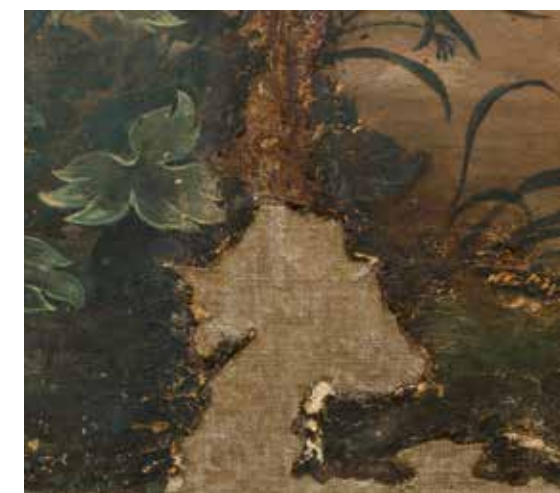
Fig. 17. Detalle de injertos realizados en las lagunas del enlizado original.

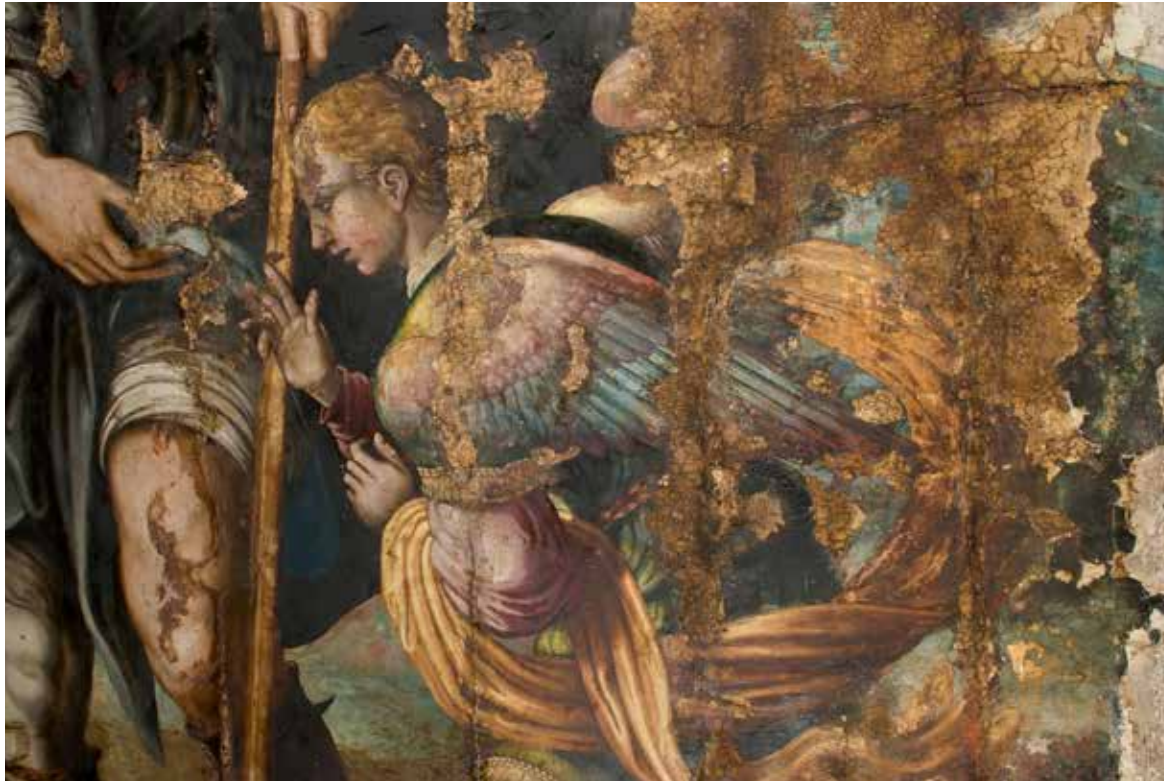
una vez retirados todos los materiales extraños sobre estas lagunas es cuando se advierte claramente la gravedad del estado que presentaba (Fig. 18). Ante la cantidad de desgastes y abrasiones se requiere una decisión crítica para conciliar la exigencia de la historicidad de la obra con la necesidad de recuperar una cierta unidad en la imagen. Aun basándonos en una metodología preestablecida, esta intervención se ha visto condicionada por determinados hechos que han influido en la selección de los criterios. La degradación pictórica de algunas de las zonas en relación con el relativo buen estado de conservación del resto de la tabla ha influido en la elección de los criterios pues el objetivo ha sido intentar alcanzar, en la medida de lo posible, la unidad en el aspecto final.

Fig. 18. Deterioro que presenta la superficie pictórica una vez retiradas todas las intervenciones anteriores.
